## 認識路

Know the road

課程名稱：肇事科學鑑定實務

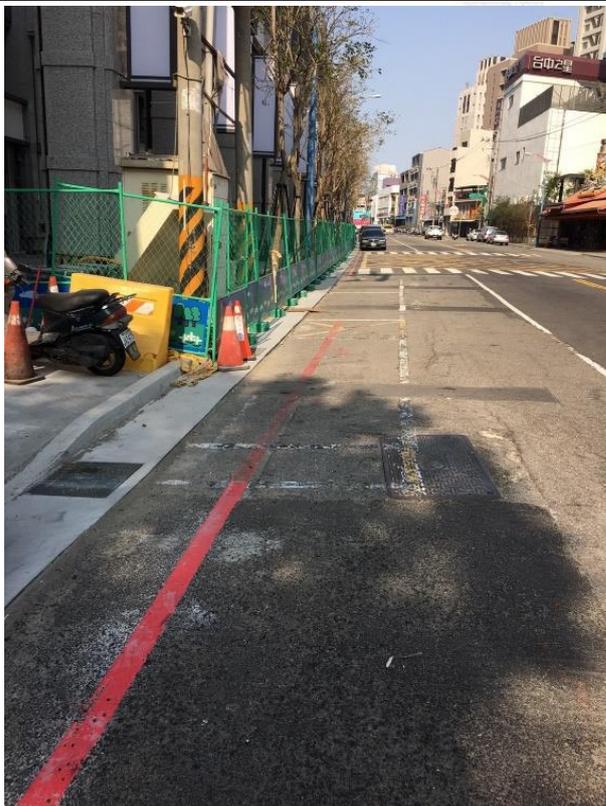
案例 1.	
地點	台中市西屯區黎明路三段
路況	雙向 4 線道(2 快 2 慢)
狀況	路邊已新畫紅線，卻未將舊的停車格完全銷毀
修正	把舊有的路邊停車格完全消毀塗黑，避免錯亂

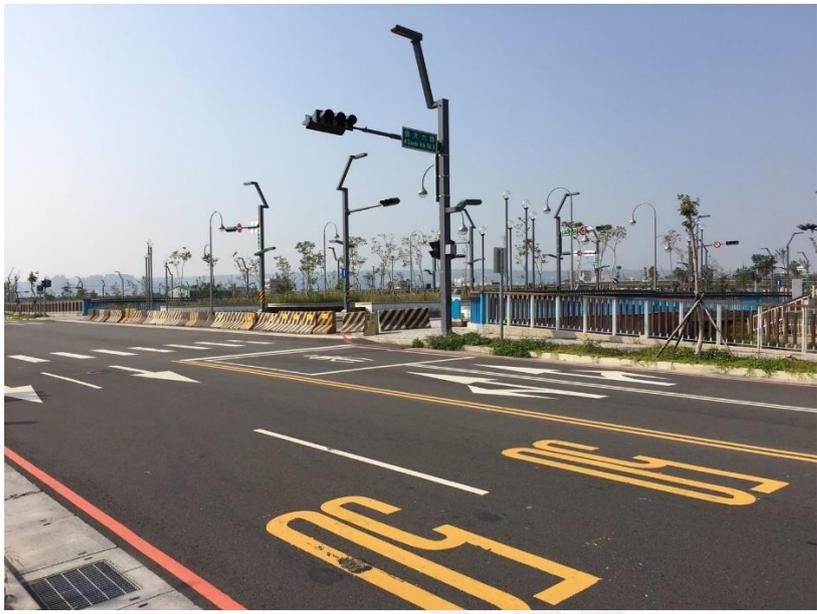
案例 2.	
地點	台中市西屯區黎明路三段與僑大六路路口
路況	雙向 4 線道(4 快)
狀況	僑大六路尚未開放通行，黎明路上卻有可左右轉的路面標線
修正	在僑大六路尚未開放通行期間，應先把左右轉標線塗銷，改為只可直行

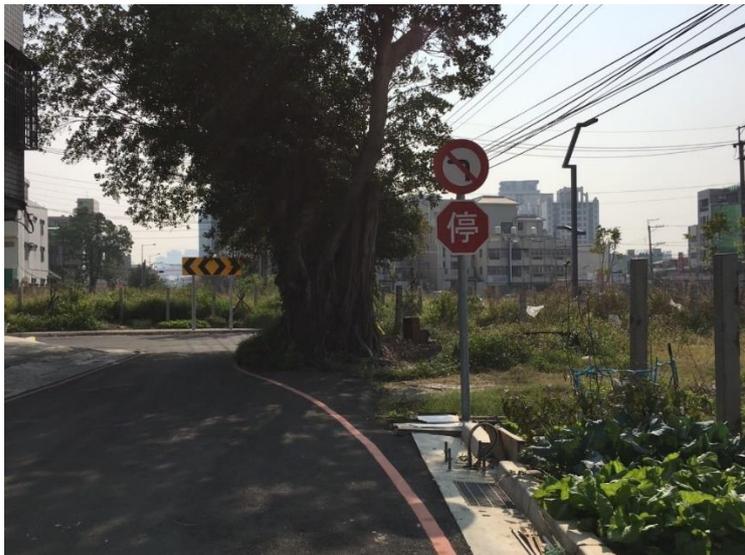
案例 3.	
地點	台中市西屯區光明路
路況	單向 1 線道
狀況	道路口前顯示禁止左轉，但到 T 字路口時輔助標誌引導的方向可以左右轉
修正	應該取消禁止左轉的標誌；或是在 T 字路的輔助標誌引導方向只可向右轉

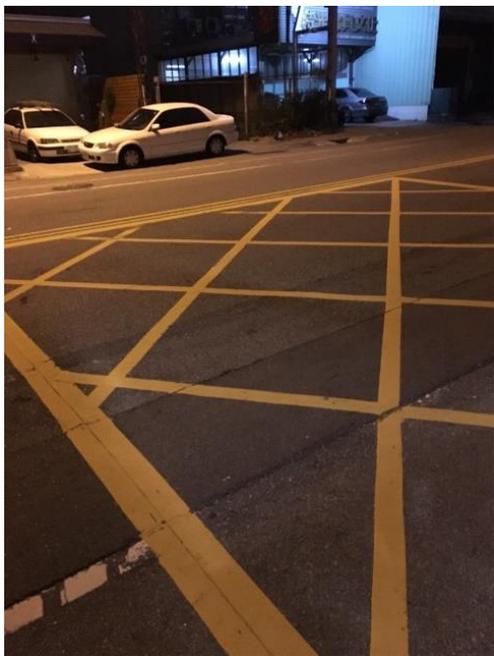
案例 4.	
地點	台中市西屯區黎明路二段
路況	雙向 4 線道(2 快 2 慢)
狀況	中央為雙黃線但路面又有網狀線
修正	把雙黃線改為 1 虛 1 實的並列線；或是不更改雙黃線，把網狀線縮小

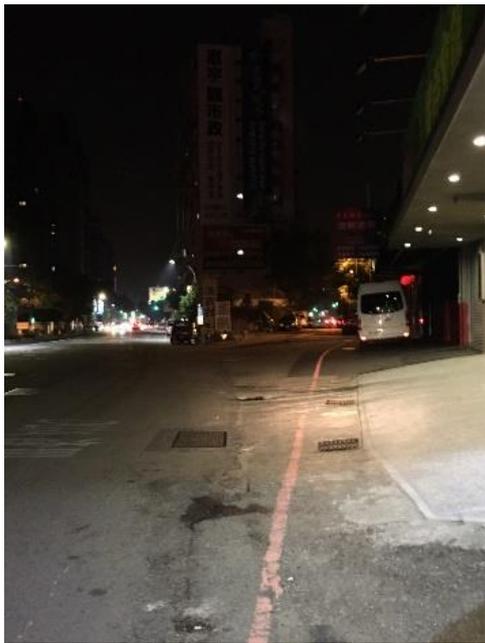
案例 5.	
地點	台中市西屯區黎明路三段與光明路岔路口
路況	幹道為雙向 4 線道(2 快 2 慢)、支道為單行道
狀況	到岔路口，路面未劃設槽化線，也無分向標誌
修正	在岔路口處同時畫設槽化線，並設立分向標誌

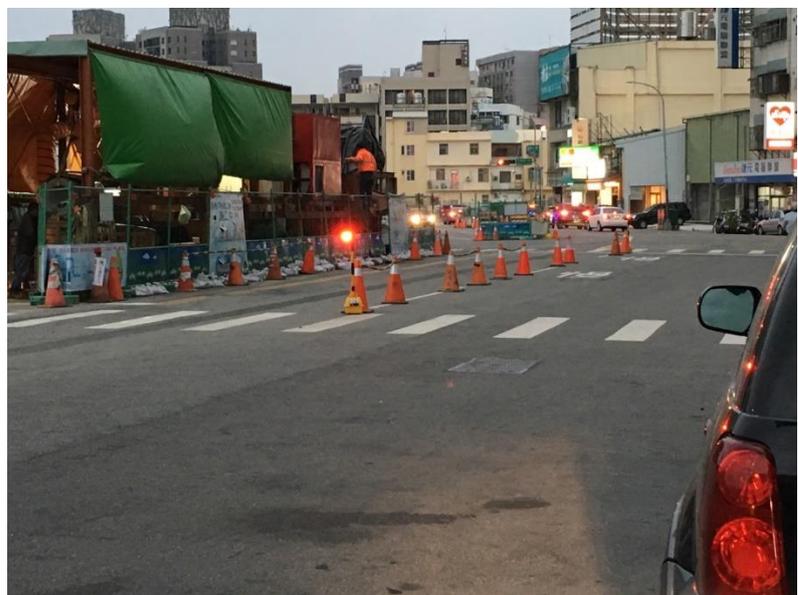
案例 6.	
地點	台中市西屯區逢大路
路況	雙向 4 線道
狀況	道路施工，中間放三角錐方向
修正	三角錐前應該明確指引方向，避免汽機車誤闖逆向

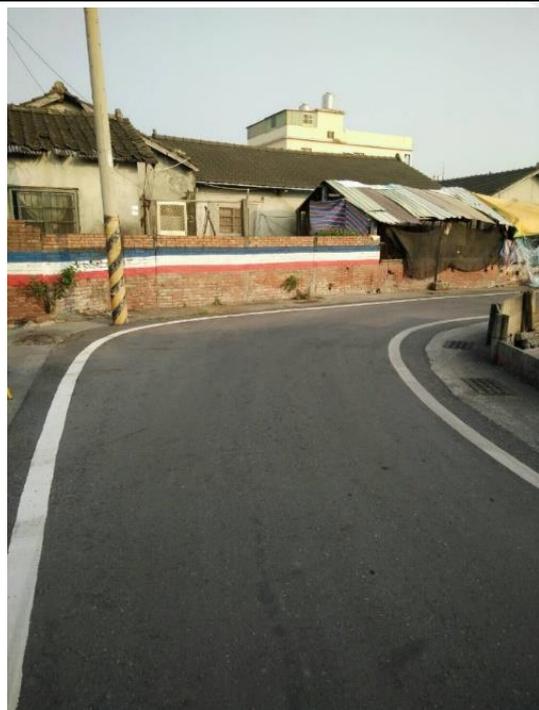
案例 7.	
地點	彰化縣溪州鄉九甲巷
路況	單向 1 線道
狀況	缺少警告標誌及夜間照明設備
修正	應增加警告標誌或夜間照明設備，避免因為燈光視線差而發生意外

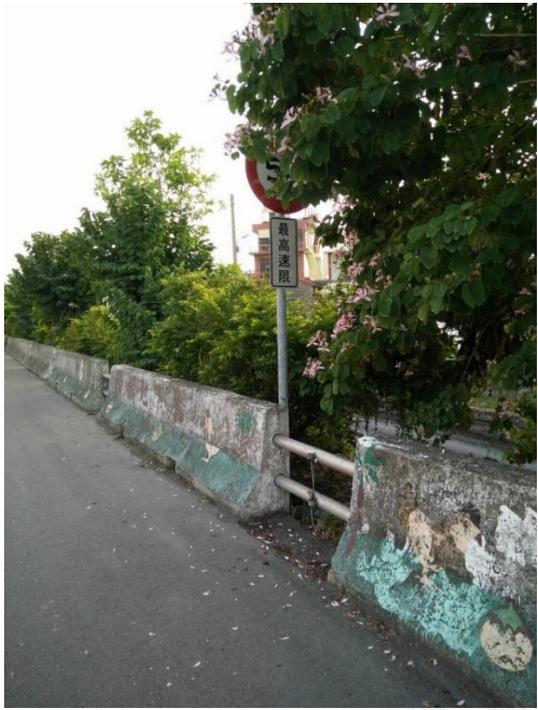
案例 8.	
地點	彰化縣溪州鄉溪下路四段
路況	雙向 2 線道
狀況	速限標誌設置太過裡面，導致來車不容易看見
修正	可以稍微改變標誌的位置或者是修剪樹枝，使來車可以清楚辨識

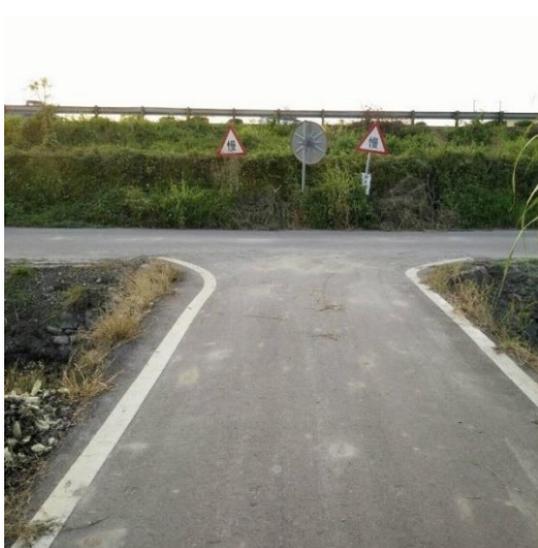
案例 9.	
地點	彰化縣溪州鄉溪厝村(中央高速公路旁的小巷)
路況	單向 1 線道
狀況	道路反光鏡方向不對
修正	道路反光鏡設於非號誌化路口，目的是要觀察橫向有無來車，因此，應該改變反光鏡的角度

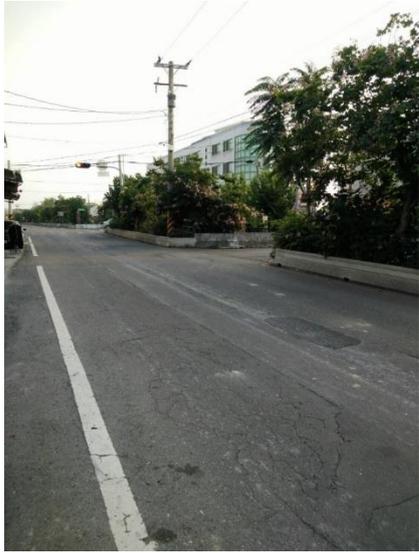
案例 10.	
地點	彰化縣溪州鄉村市路
路況	雙向 2 線道
狀況	路面黃線已褪色甚至完全看不清楚
修正	應該補上黃線，維持交通，避免因此而出現交通問題

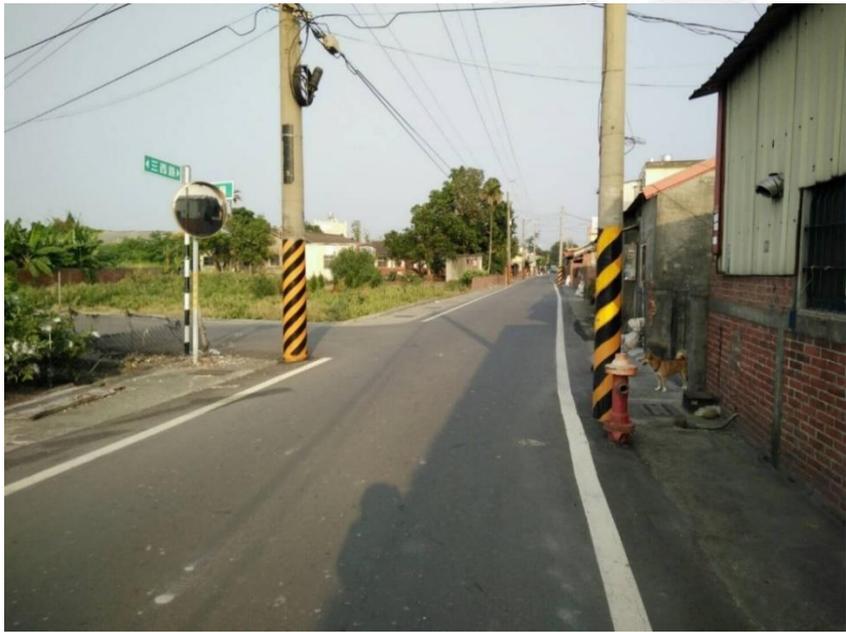
案例 11.	
地點	彰化縣溪州鄉三條村(三西路和九甲巷路口)
路況	單向 1 線道
狀況	兩支電線桿間距有點接近，因此車子路過不方便；其中一支電線桿旁有消防栓，但並未設置標誌
修正	改變兩支電線桿間距或者是將他們錯開設置，避免因為太接近而使車子難以通過；設立消防栓標誌

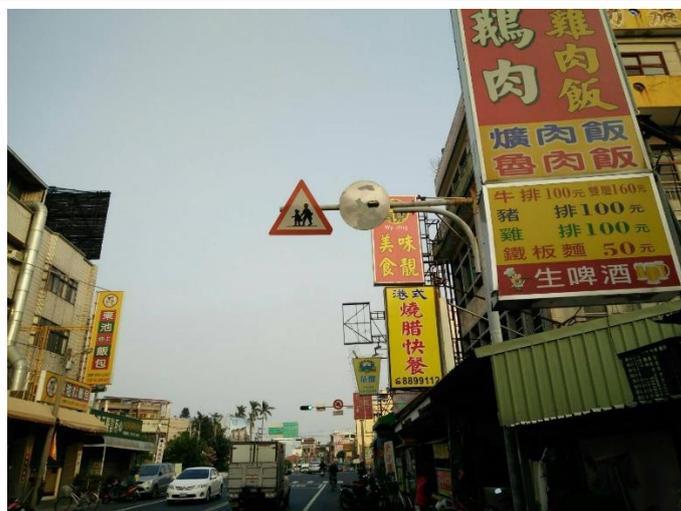
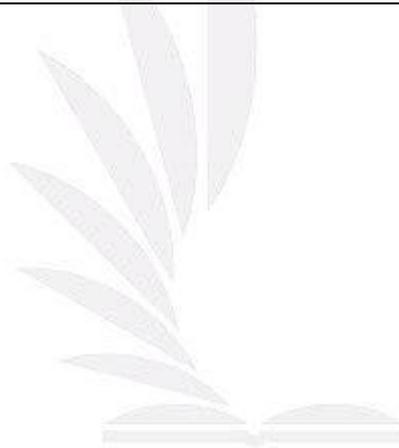
案例 12	
地點	彰化縣溪州鄉中山路三段
路況	雙向 2 線道
狀況	標誌掉漆，來車不易看見
修正	應該修補標誌(禁止超車)
