逢甲大學學生報告 ePaper

南投縣母安山深層滑動

Deep-Seated Landslide in Muan Mountain of Nantou Country

課程名稱：坡地穩定與崩坍治理工程

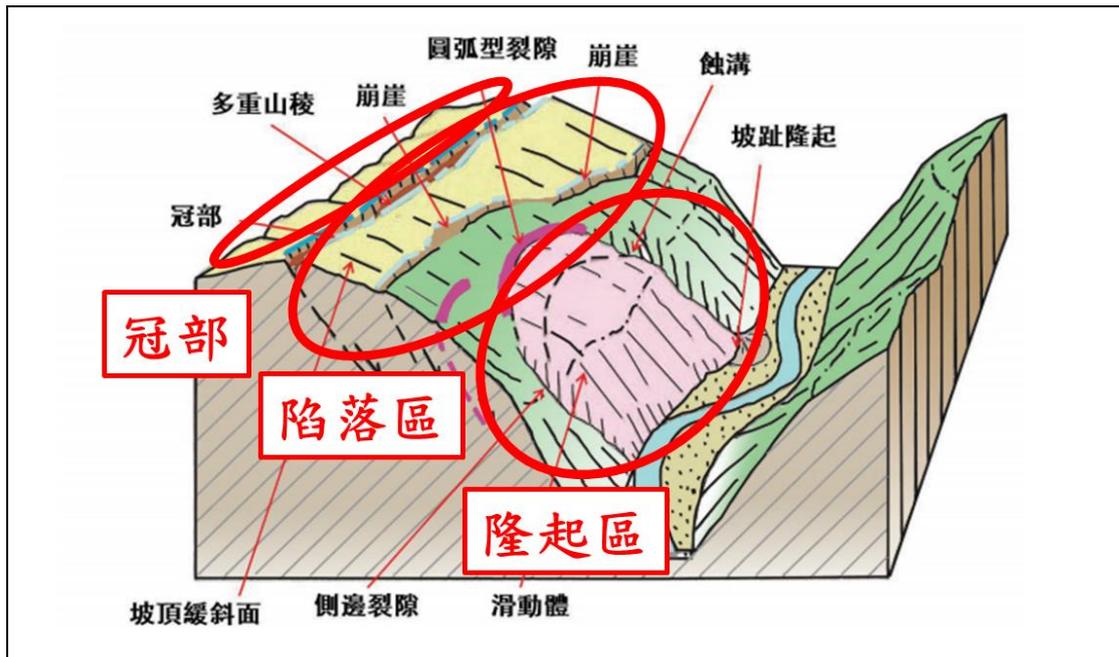
圖一 深層崩塌地形特徵示意圖

- 冠部：深層滑動位置的最上緣，具張力裂隙發育。
- 崩崖：呈馬蹄狀之崖坡，新滑落崖由於為剛發生的崩塌，植生尚未恢復，其坡面色調光亮。崖坡上緣冠部有同心的圓弧形張力裂隙。崩崖下方有窪地或水池形成。
- 多重山陵：深層滑動發育過程中，冠部張力裂隙侵蝕作用持續，造成地形凹陷，而裂隙兩側較高之地形則形成多重山陵特徵。
- 坡頂緩斜面：坡頂緩斜面發育於坡頂不同崖間之地形特徵，通常此處之地形坡度較為平緩。
- 滑動體：外觀呈畚箕狀凹陷地形，植生林相改變與周遭林相不協調情況。如其為草生地或竹林地，或是被開墾為梯田狀水旱田，而與周圍多年植生林相有所差異，滑動體上段呈現下陷地形，中段呈緩坡狀，下段則呈隆起地形。
- 側邊裂隙：山崩體的兩側與圍岩產生剪切破壞的地帶，岩土嚴重破碎，容易被侵蝕，久而久之發育成兩條蝕溝，其源頭處逐漸朝主崩崖的部分包抄。
- 坡趾隆起：趾部為河岸攻擊坡，由於坡趾部因山崩擠壓，突出河道致使河道變窄或轉彎。

- (一) 冠部：為大規模崩塌發育的頭部，此區為張裂環境。
- (二) 陷落區：為大規模崩塌主要材料來源，一般地貌會發育為似碗狀的凹谷地形。內部主要崩塌構造是主崩崖、次崩崖，若滑動體因圓弧滑動，可能造成坡面反轉（坡面朝山脊，形成反向坡地形）。
- (三) 隆起區：為大規模崩塌趾部變形帶或崩崖堆積區。趾部變形帶的主要應力狀態是壓應力，並呈現隆起狀。崩塌體內可見岩盤破碎變形。

下圖為深層崩塌地形特徵示意圖

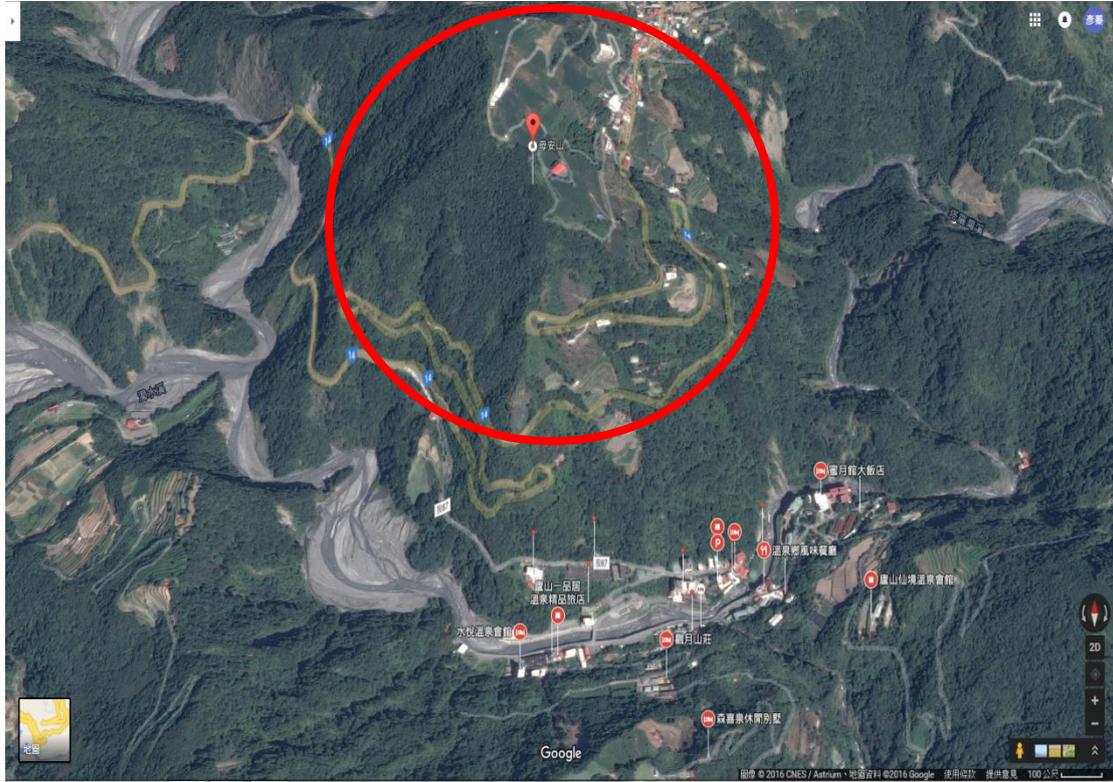
圖二 母安山位置圖

(一) 位置：位於南投縣仁愛鄉廬山溫泉與塔羅灣溪北側邊坡。

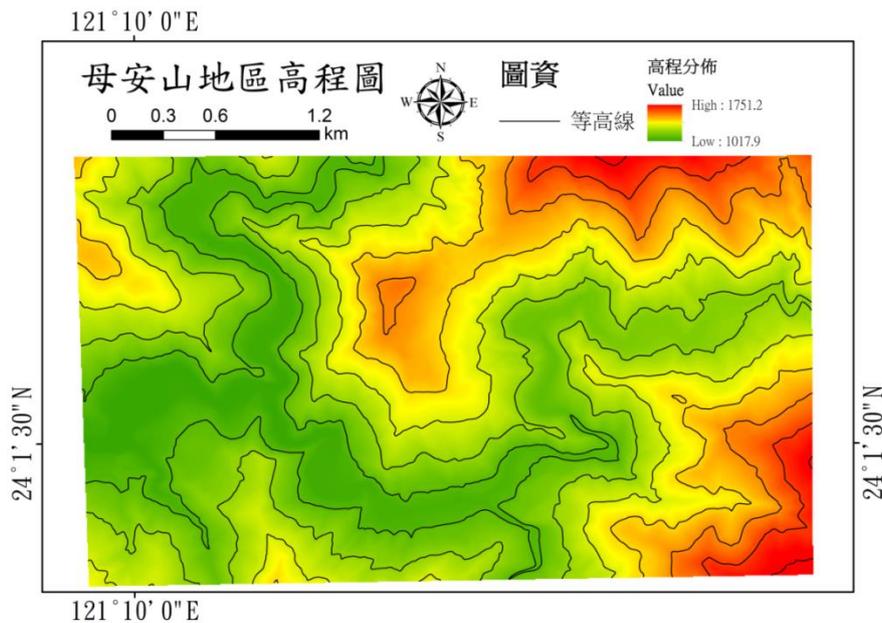
圖三 母安山高程圖

(二) 地形：此區屬中央山脈，山形特徵為一西緩東陡略向南傾斜之坡地，高程分佈約自 1100 公尺~1500 公尺，區域內有母安山與基點峰二山峰。

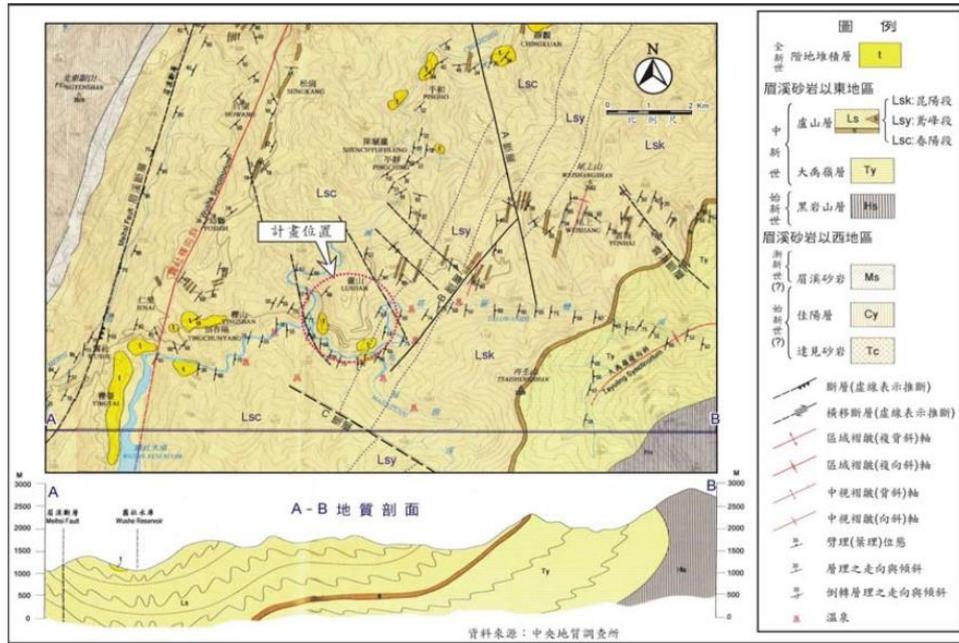
圖四 地質圖

(三) 地質：位於中央脊樑山脈地區，岩層多受變形與變質作用影響，常見褶皺、斷層、岩石劈理等地質構造，而影響岩層的排列與分布。岩體主要為灰黑色板岩，偶夾薄層之細粒變質砂岩或粉砂岩之砂質板岩。

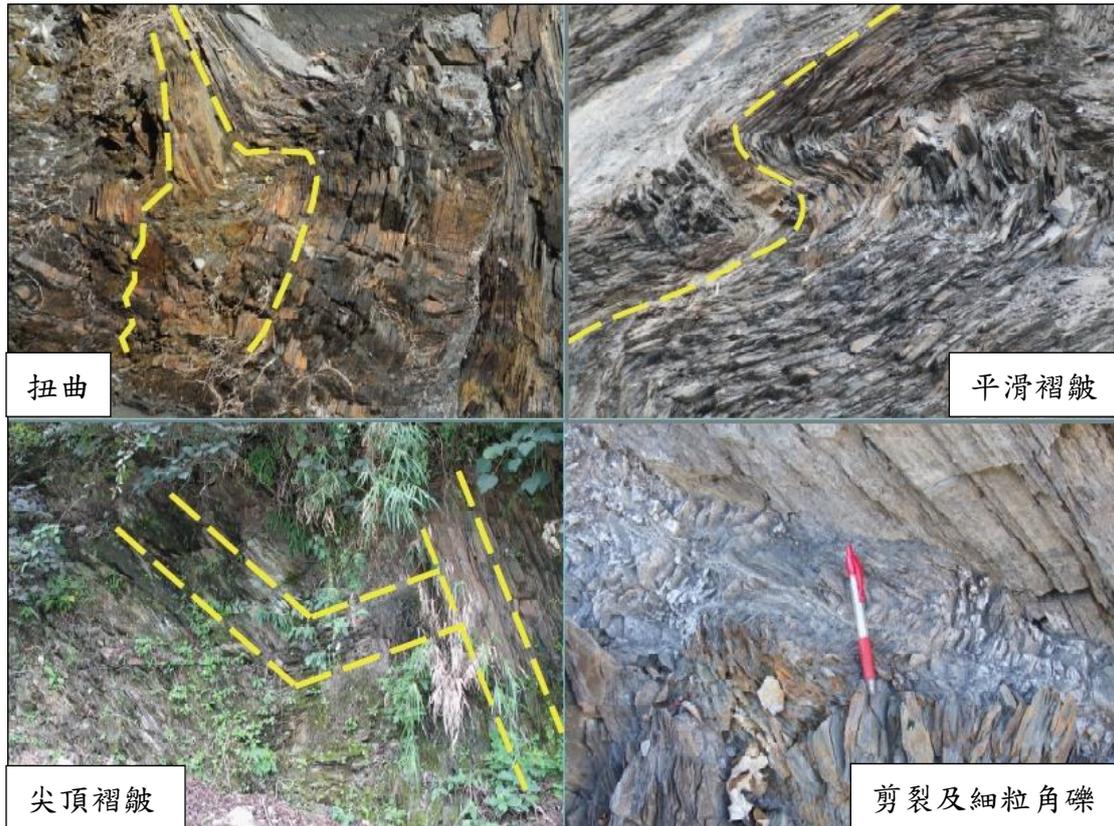
圖六 廬山地區常見的板岩劈理變形現象（黃色虛線為劈理）。
劈理呈現扭曲、平滑褶皺、尖頂褶皺的外觀，並常見剪裂泥與細粒角礫。

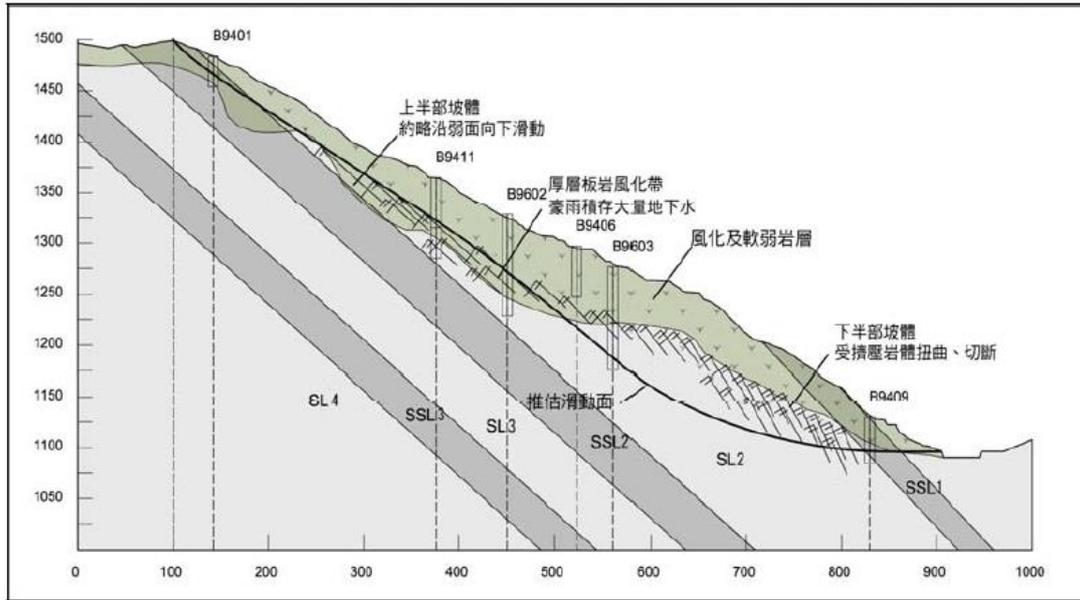
圖七 滑動機制圖

以「滑動」型態的旋滑(rotational slides)為主；但隨著深度越深，變形量逐漸減小，變形機制逐漸改為「潛變」型態的岩體連續變形。

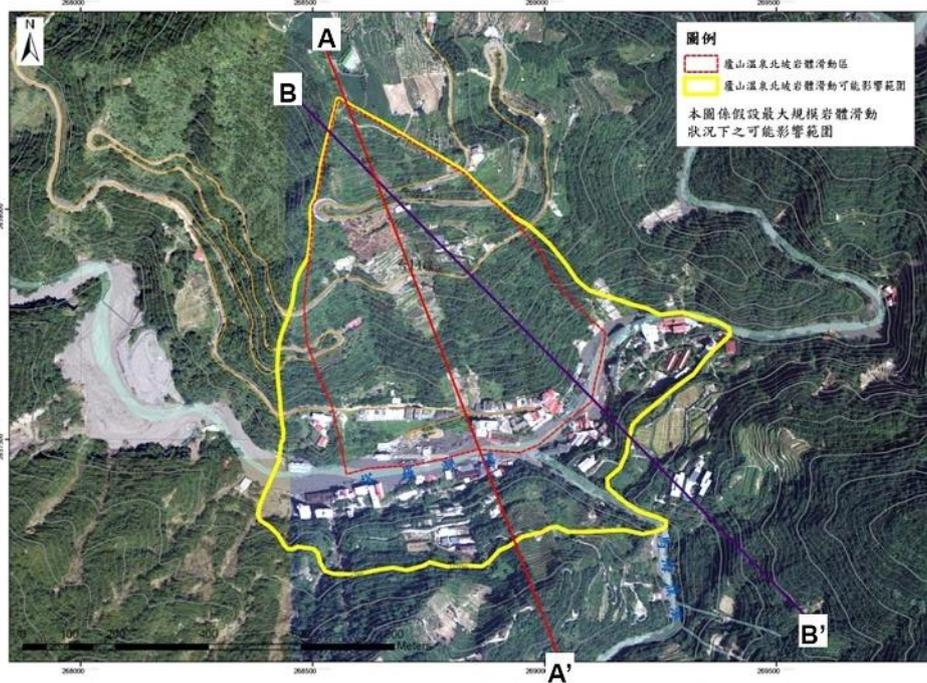
圖八 廬山溫泉北坡岩體滑動可能影響範圍圖
(紅色虛線為廬山溫泉北坡岩體滑動區，黃線為其可能影響範圍)
(2) 以剖面圖來看

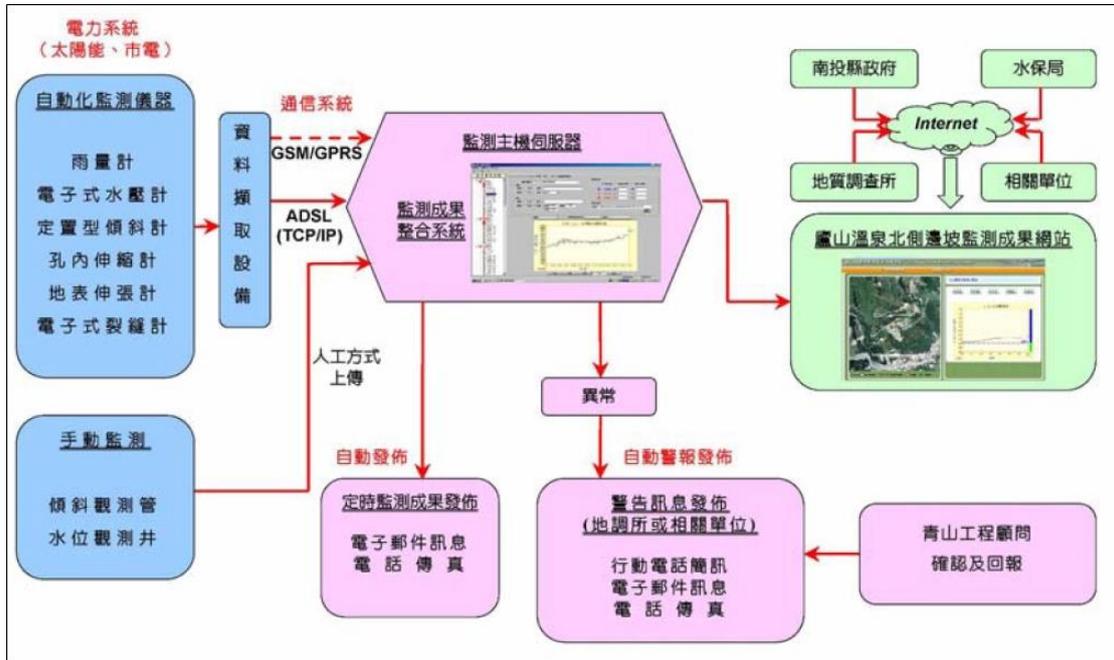
圖十二 監測預警系統架構圖

「廬山溫泉北坡監測及預警系統」係於民國 98 年建置，其系統架構如圖十二所示，主要可分為五個部分：(一) 監測儀器 (二) 資料擷取設備 (三) 資料通信設備 (四) 電源供應設備 (五) 監測成果整合程式。

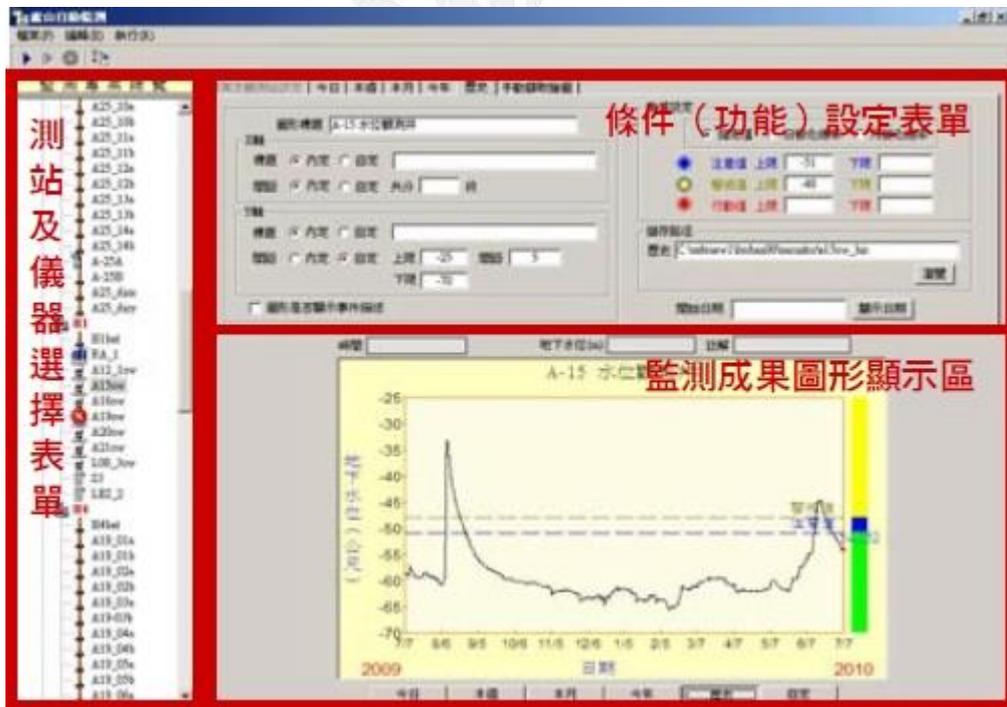
圖十三 監測成果整合程式操作畫面

2. 目前使用程式為後端監測系統程式：配合「監測成果整合程式」及「監測成果展示網頁」。

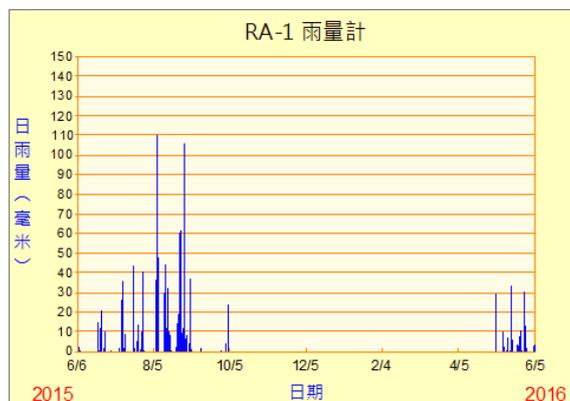
圖十五 雨量計觀測圖

- (1) 降雨量：以雨量計測量。
- (2) 地下水水位：利用鑽探完成之鑽孔安裝水位觀測井或開孔之測傾管，並於井（管）內放置電子式水壓計，以自動化計測方式監測。
- (3) 地層變位監測：邊坡所裝設或納入監測之地層變位監測儀器，包括測傾管、孔內伸縮計、地表伸張計、裂縫計、定置型傾斜計等，除部分未安裝定置型傾斜計之測傾管，係採手動方式監測外，其餘各儀器之量測方式均採自動化監測。
